Biatorbágy Sándor–Metternich-kastély kertje

kerttörténeti tudományos dokumentáció

Magyar Nemzeti Múzeum Nemzeti Örökségvédelmi Központ
1113 Budapest, Daróczi út 3.

Budapest, 2014. szeptember hó

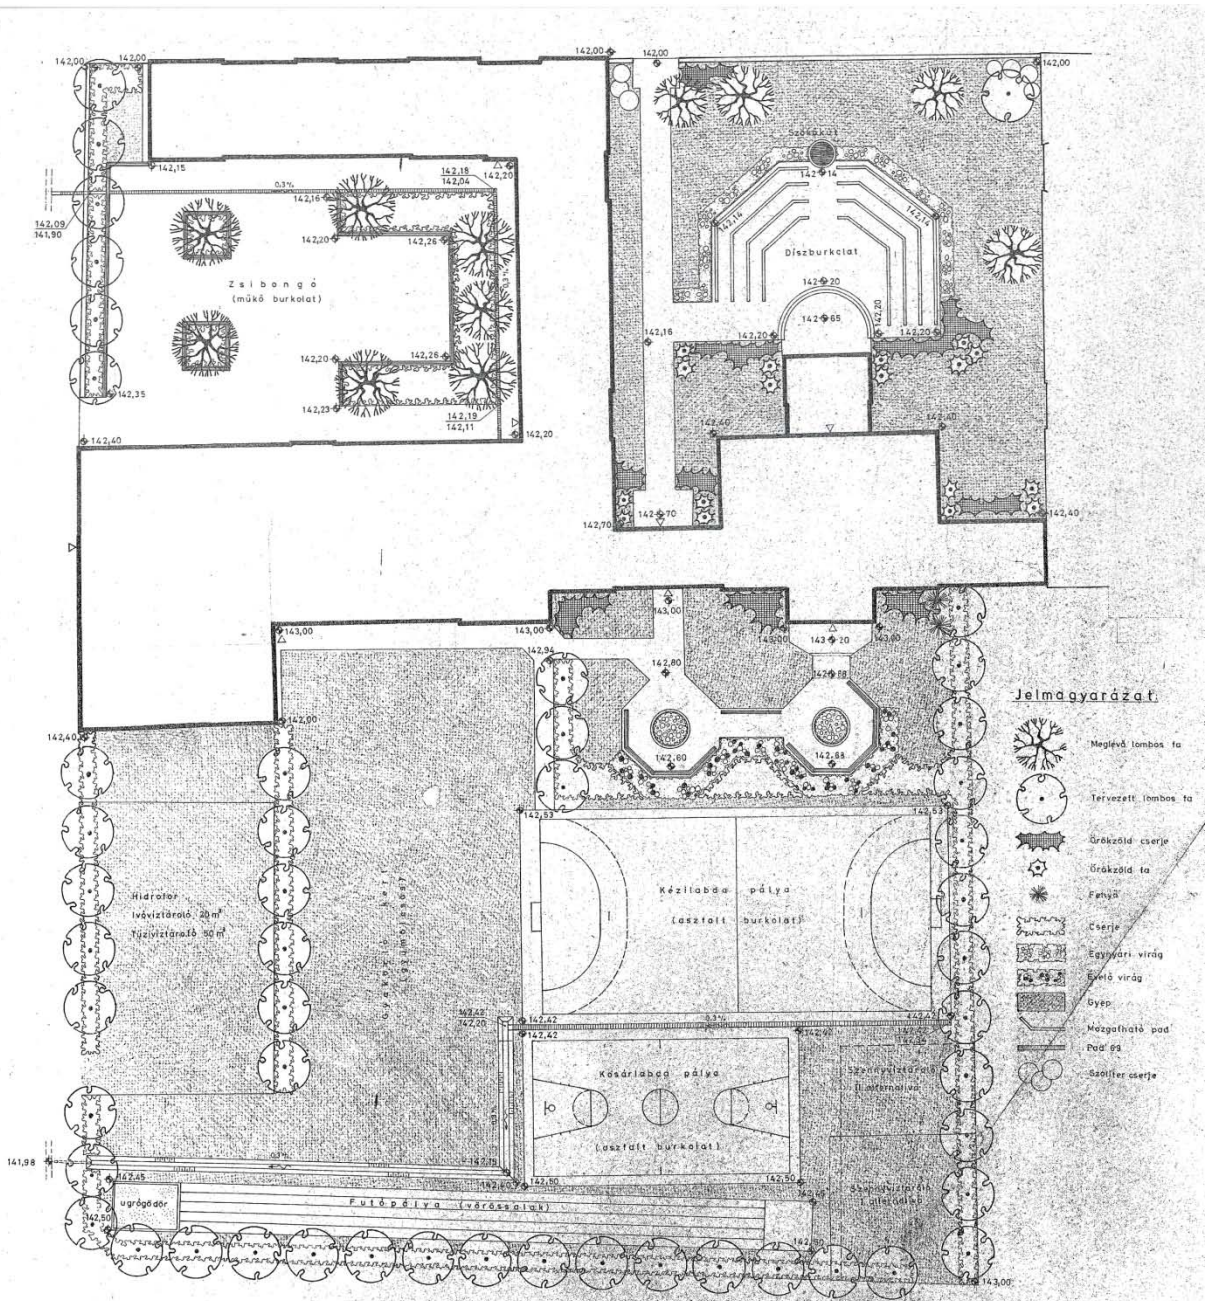
13. ábra A biatorbágyi iskola átalakításának kertépítészeti programterve, 1982., FK Tervtár, 18209.

Az 1982-ben készített kertépítészeti terv műkő burkolattal ellátott zsebteret tervezett a kertrészre, amelyben a meglévő nyárfákat és eperfát megtartotta, és azok köré ülőfallal szegélyezett cserjesávokat képzelt el (13. ábra). Az északi kertfal elé pedig egy új ültetésű fasort tervezett. Az elképzelés egy jól használható iskolaudvart hozott volna létre, a kertépítészeti tervből azonban semmi nem valósult meg. A teret viszont valóban zsebtereként, iskolaudvarként használták a jelenleg ott álló konténerek betelepítése előtt, és ebben a funkciójában kifejezetten jól működött. A jövőben ezért érdemes ezt a funkciót fenntartani.

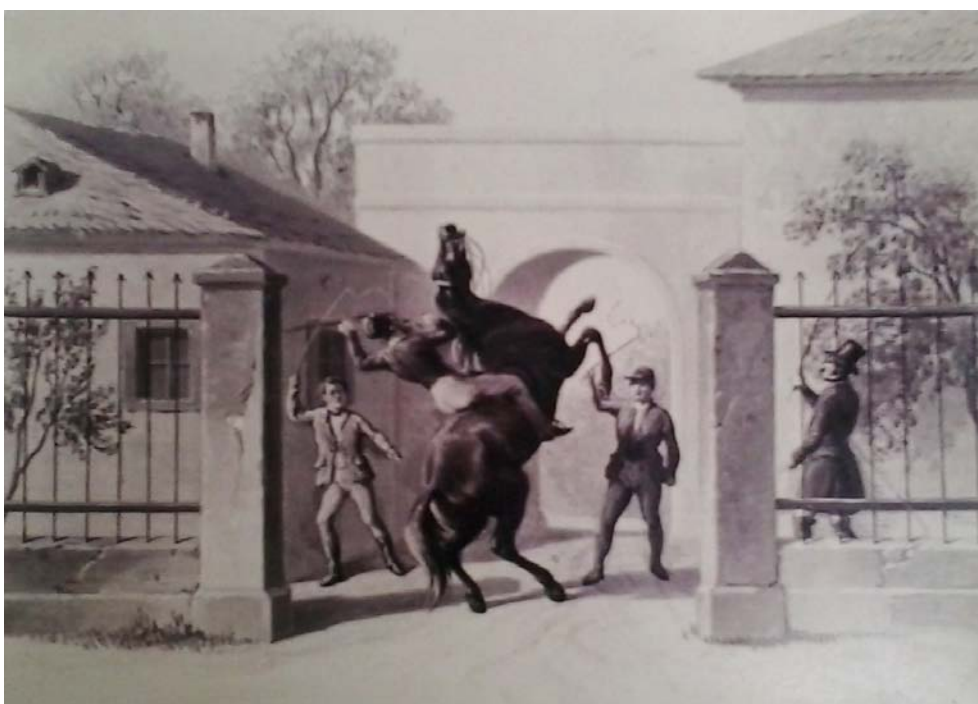
24.ábra A kastély és kerítésének részletei. SÁNDOR [1865?]. 44. kép FSZEK BGY

A kastélyépítés időszakából maradt fenn két rajz, amely gr. Sándor Móricot ábrázolja biai kastélyánál.²⁹ Az egyik rajz egy udvari jelenetet ábrázol (24. ábra),³⁰ az azonban nem határozható meg pontosan, hogy a kastély mely részét mutatja, csupán feltételezésekbe bocsátkozhatunk. A boltíves átjáró és a mögötte lévő elzárt terület alapján talán a déli kocsiáthajtó utca felőli oldaláról lehet szó, azonban az épület ábrázolása ez esetben nem a mai kialakítást mutatja.³¹ Az épületek előtt

egy kis udvar található, a kép két szélén egy-egy kisebb fát is ábrázoltak. A rajzot nem tekinthetjük teljesen hiteles forrásnak, az azonban megállapítható ebből az ábrázolásból is, hogy az épület közvetlen közelében nem volt zöldfelület. Erre utal az 1884-ben készült kataszteri felmérés is, amely kifejezetten udvarként jelöli meg a területet (7. ábra).

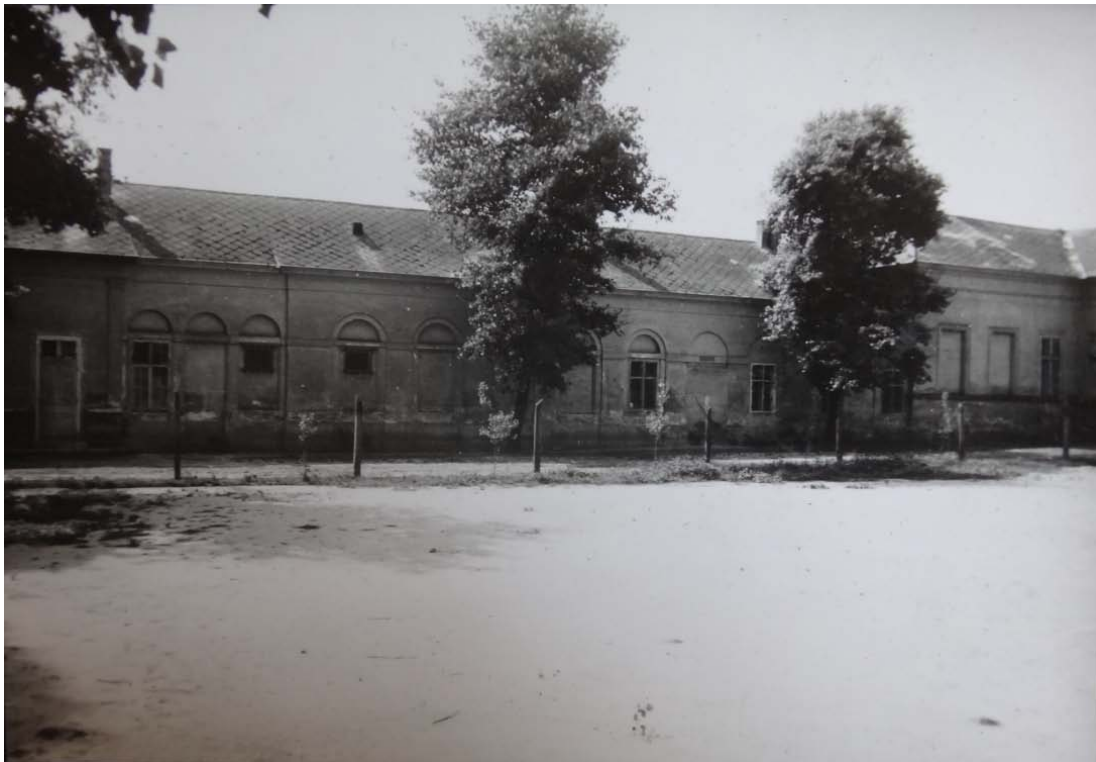
44. ábra A kastély fogadóudvara, 1956. Archív fénykép, FK Fotótár 44959

A 20. századi archív fényképfelvételek tanúsága szerint az udvar teljes burkolata döngölt föld, esetleg szórt burkolat lehetett, zöldfelületi elemek pedig csak az oldalszárnyak mentén jelentek meg. Itt az északi és déli oldalon is egy kisebb fasor állt 1929-ben, az északi oldalszárny mentén továbbá alacsony sövénykort is ültettek (37-38. ábra). Ebben az időben az udvart egy kerítés osztotta ketté, a sövénykort csak az oldalszárny kerítésén belüli felén telepítették. Az 1956-ban és később készült fotókon még néhány jegyenyár található, ezek már 20. századi új ültetések (44. ábra).
